KUNTOTARKASTUS

Rekisteritunnus	<u>FMM-715</u>	Runkonumero	<u>WVWZZZ3CZHE073808</u>
Ajoneuvolaji	<u>M1 Henkilöauto</u>	Mittarilukema	<u>40405</u>
Merkki	<u>Volkswagen</u>	Seuraava katsastus	<u>18.11.2019 mennessä</u>
Malli	<u>Passat</u>	Viime huolto	<u>16.6.2018</u>
Rek. Pvm	<u>18.11.2016</u>	Jakohihna	<input checked="" type="checkbox"/> <input type="checkbox"/>
		Jakoketju	<input type="checkbox"/>

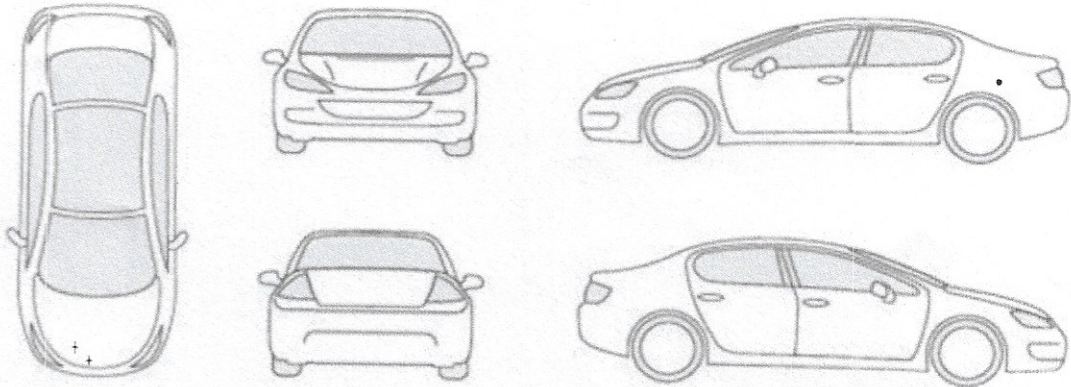
3. Kori

Kiveniskut
ja lommot
merkitty
kuvaan

3. Todella pieniä kiveniskemiä konepellissä, sekä pieni painauma vasemmassa takakyljessä.
